AQI Fallkompendium

Revisionsversorgung nach Infektsanierung und mehrfacher Luxation

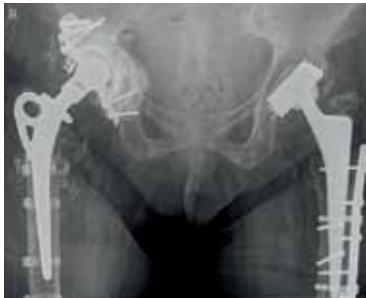
Beckenübersichtsaufnahme präoperativ

über ein temporäres Implantat. Es bestand ein ausgeprägter cranialer Defekt Typ IIIb nach Paprosky mit massiver Ausdehnung nach dorsal und ventral.

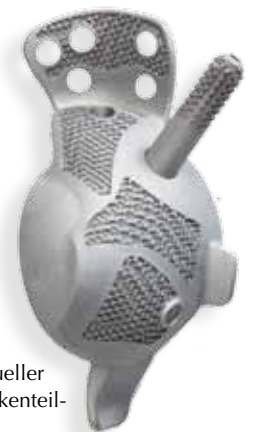
Individueller 3D-Beckenteilersatz

Im vorliegenden Fall hätte ein Standardimplantat keine zufriedenstellende Pfannenposition und Gelenkgeometrie erreichen können. Darüber hinaus bestand femurseitig die Notwendigkeit, eine Beinlängendifferenz von 56 mm zu korrigieren. Um eine bestmögliche biomechanische Ausrichtung zu erreichen, wurde zugunsten einer individuellen Acetabulumversorgung entschieden. Diese wurde mit einem proximalen Femurersatz mit der Möglichkeit der glutealen Refixation kombiniert. Der 3D-geplante Beckenteilersatz füllte den Defekt medial, dorsal und cranial metallisch auf und sorgte somit für einen optimalen Formschluss im Defekt. Eine anatomische Lasche definierte das Implantat cranial; eine Sitzbeinlasche diente der Defektüberbrückung und Implantatpositionierung. Die zentrale Verankerung erfolgte über einen Darmbeinzapfen. Zur Rekonstruktion des biomechanischen Drehzentrums wurde eine modulare Tumorprothese implantiert.
