# AQI Fallkompendium

## Revisionsversorgung nach Infektsanierung und mehrfacher Luxation

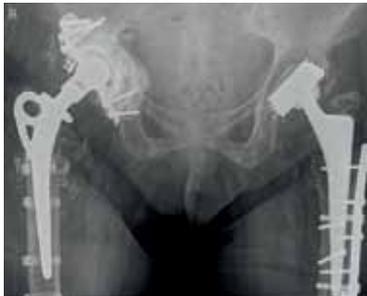
Beckenübersichtsaufnahme präoperativ

Aufgrund eines Infektes musste bei einer 82-jährigen, normalgewichtigen Patientin eine Pfannendachschale und eine Judet-Prothese revidiert werden. Die Infektsanierung erfolgte

über ein temporäres Implantat. Es bestand ein ausgeprägter cranialer Defekt Typ IIIb nach Paprosky mit massiver Ausdehnung nach dorsal und ventral.

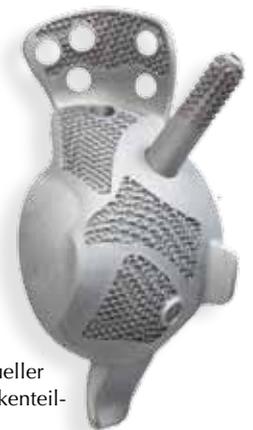
Individueller 3D-Beckenteilersatz

Im vorliegenden Fall hätte ein Standardimplantat keine zufriedenstellende Pfannenposition und Gelenkgeometrie erreichen können. Darüber hinaus bestand femurseitig die Notwendigkeit, eine Beinlängendifferenz von 56 mm zu korrigieren. Um eine bestmögliche biomechanische Ausrichtung zu erreichen, wurde zugunsten einer individuellen Acetabulumversorgung entschieden. Diese wurde mit einem proximalen Femurersatz mit der Möglichkeit der glutealen Refixation kombiniert. Der 3D-geplante Beckenteilersatz füllte den Defekt medial, dorsal und cranial metallisch auf und sorgte somit für einen optimalen Formschluss im Defekt. Eine anatomische Lasche definierte das Implantat cranial; eine Sitzbeinlasche diente der Defektüberbrückung und Implantatpositionierung. Die zentrale Verankerung erfolgte über einen Darmbeinzapfen. Zur Rekonstruktion des biomechanischen Drehzentrums wurde eine modulare Tumorprothese implantiert.
